INFORME: Seguimiento de proyecto post implementación. ACCESO AL AGUA E INCLUSION SOCIAL EN MANISNIOJ EN MANISNIOJ

Alcance: Seguimiento post implementación del proyecto de referencia. Sistemas de captación de agua de lluvia (SCAL)

Fecha de presentación: 06/11/2023

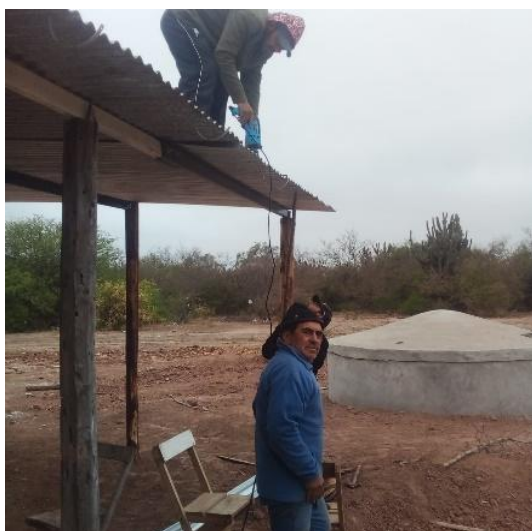
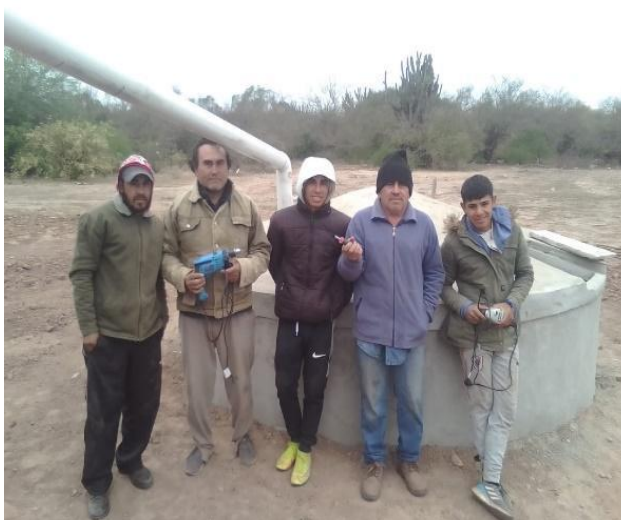
Ambos SCAL, en agosto, estuvieron terminados y listos para recibir el agua de lluvia de la temporada de lluvias octubre/marzo que se usará durante el 2024 y en septiembre se presentaron los Anexos C y D como rendición final del proyecto.

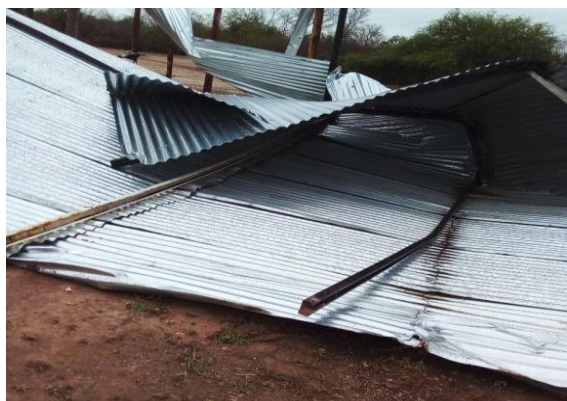
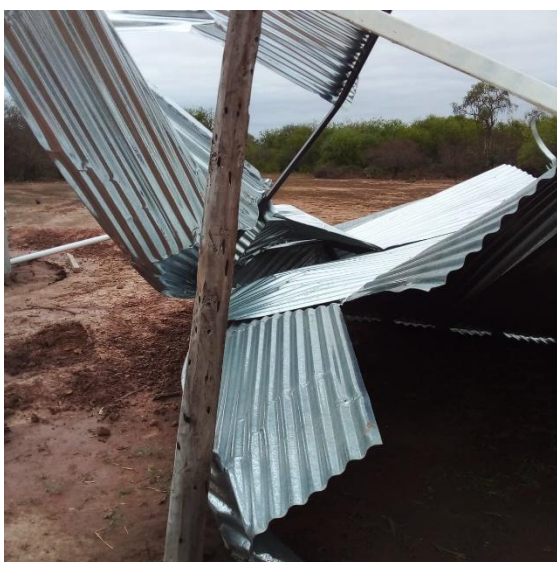
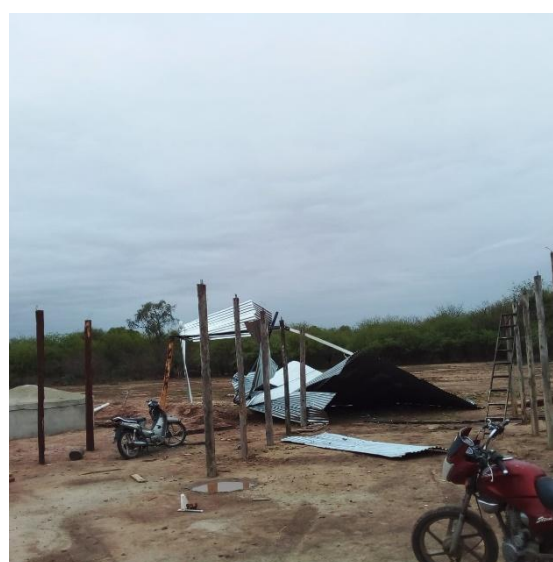
En la última semana del mes de octubre pasó por Manisnoj un temporal muy fuerte que produjo, entre otros inconvenientes y destrozos, la voladura completa del techo colector de agua del SCAL HUGO como muestran las fotos y relatan los audios (compartidos en carpeta de Google Drive) de José Luis Montenegro, miembro de la comunidad, maestro constructor y referente territorial del proyecto, Estos episodios suelen ocurrir con mayor frecuencia en zonas poco urbanizadas con vientos intensos de entre 89 y 100 km/h en donde se observan caídas de árboles y daños estructurales considerables. El SCAL ANA no sufrió daño.

- El cambio climático provoca tormentas con abundante caída de agua y este año con ráfagas de viento intenso de más de 80 Km /hora, que pusieron a prueba la resistencia de los materiales usados hasta ahora en la construcción de los SCAL. Esto nos conminó a planificar nuevamente el plan constructivo de la parcela agroalimentaria multifamiliar. En cuanto:
 - Al Plan constructivo:
 - Los techos colectores de agua deberán contar desde el inicio con las paredes de ladrillos que establezca el diseño, para mejorar el anclaje del techo destinado a ser galpón o gallinero/conejera.
 - Se consultará con especialistas y otras OSC que usen el mismo método sobre la orientación y grados de inclinación del techo para evitar que su “perfil de ataque” al enfrentar el viento no lo transforme en un ala.

- A los materiales constructivos: se buscarán otras alternativas que reemplacen las chapas o deberán ser de 24 mm o mayor espesor y los perfiles de hierro del 8" deberán ser del 12"

Conclusión: Resulta necesario reconstruir lo antes posible y con materiales de mayor calidad y espesor el techo colector del SCAL HUGO para mantener la eficiencia y eficacia del presente proyecto y sostener la viabilidad de futuros proyectos basados en los resultados de éste.

- **Desmantelar las partes del techo que hayan quedado en pie.**
- **Revisar y evaluar los materiales recuperables para la reconstrucción u otro destino**
